## Koncepce opravy ploché střechy

Objekt MČ Praha - Březiněves  
U parku 140/3  
182 00 Praha

**Zpracováno v období: březen 2025**

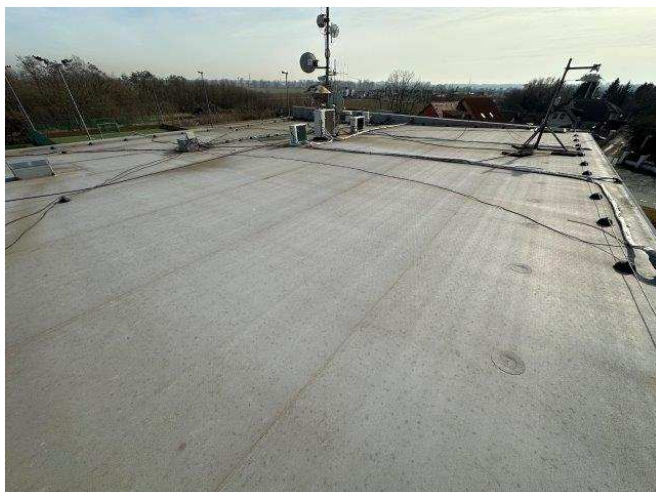
foto /1/ Pohled na střechu objektu

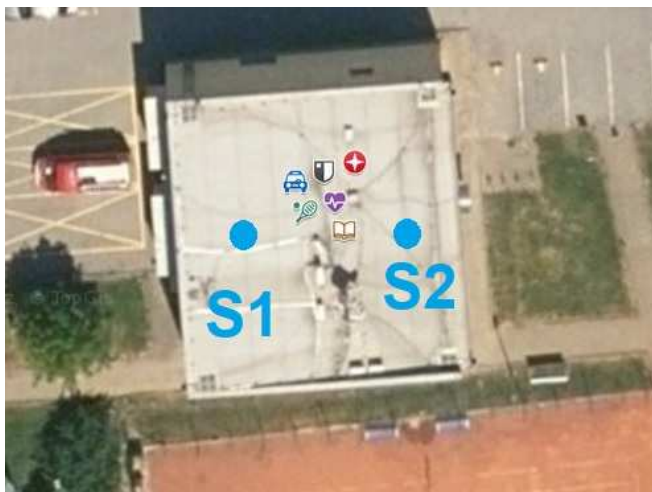
foto /2/ Střecha s vyznačením polohy sond

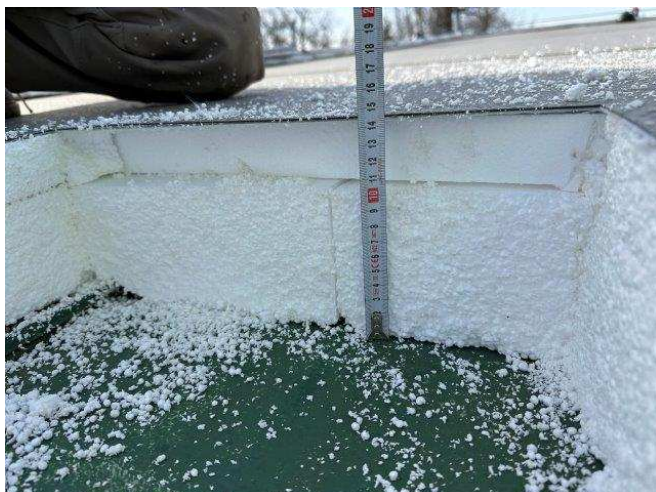
*foto /3/ Zateplení horního pláště střechy*

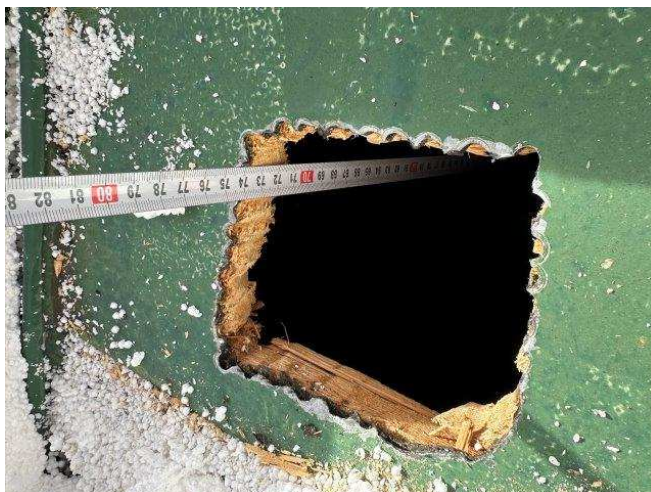
*foto /4/ Vzduchová mezera mezi spodním a horním pláštěm střechy*

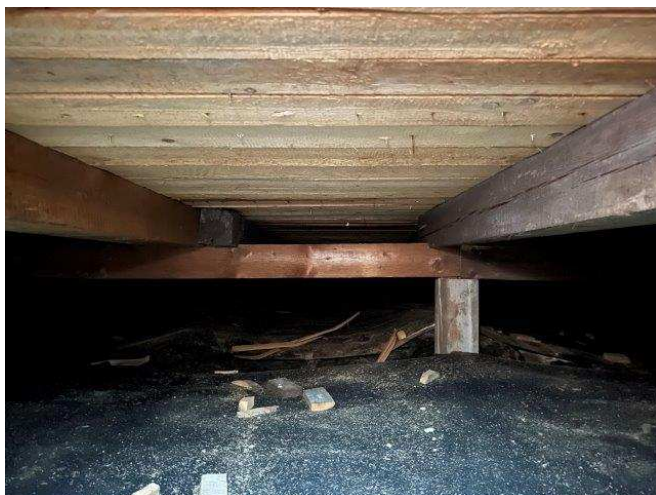
*foto /5/ Vzduchová mezera mezi pláští*

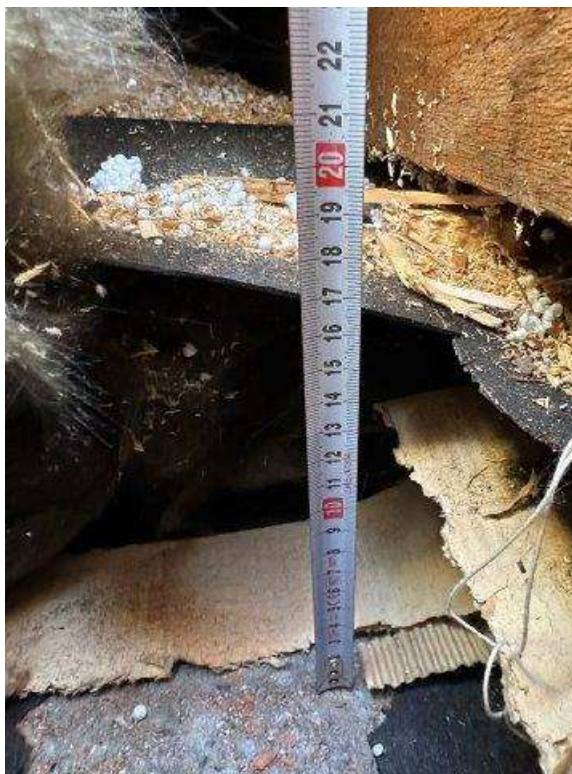
**\*\*\* Ověřeno pouze lokálně v sondě. Dle původní projektové dokumentace je nosná konstrukce střechy tvořena PZD deskami 5/10 uloženými na válcované I profily výšky 200 mm. PZD 5/10 jsou železobetonové desky vylehčené podélnými kruhovými dutinami rozměru 1190 x 290 x 90 mm (délka x šířka x tloušťka).**

*foto /6/ Tepelná izolace ze skelných vláken na spodním plášti střechy a nosná betonová konstrukce (pravděpodobně PZD desky)*

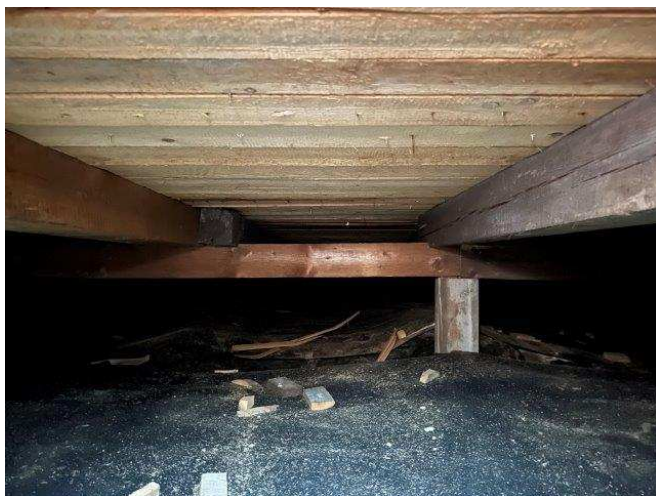
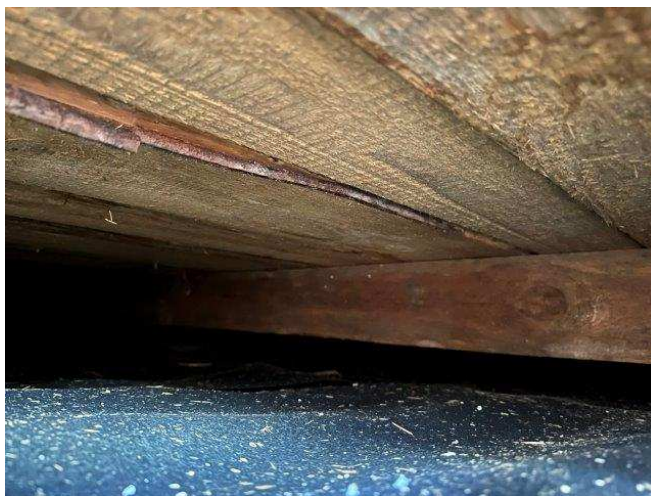
- Skladba střechy není větraná. Střecha je provedena jako dvouplášťová s uzavřenou vzduchovou mezerou. Z hlediska tepelně-vlhkostního fungování existuje riziko vzniku vlhkostních poruch v prostoru vzduchové mezery. Vlhkostní poruchy mohou být příčinou biologického napadení zabudovaných dřevěných prvků střechy. Skladby střechy se zabudovanými dřevěnými prvky se doporučuje navrhovat jako větrané. Přes uvedené skutečnosti nebyly u přístupných dřevěných prvků projevy biologického napadení pozorovány (foto /7/, foto /8/).

*foto /7/ Dřevěná konstrukce střechy bez známek biologického napadení*

*foto /8/ Dřevěná konstrukce střechy bez známek biologického napadení*

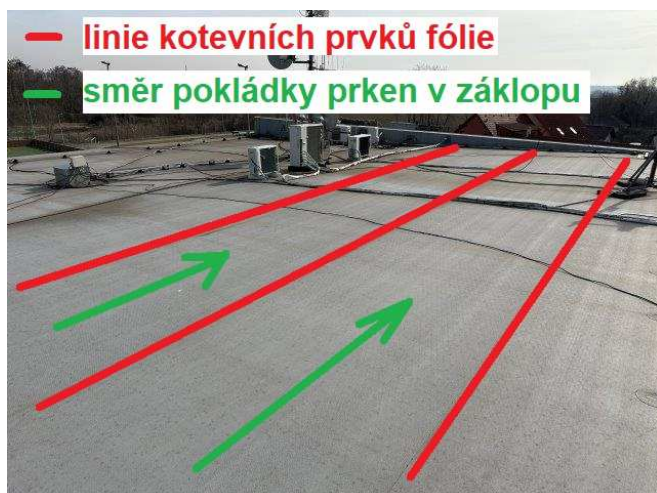
- **Chybně je provedena stabilizace hlavní hydroizolační vrstvy střechy (PVC-P fólie). Fólie je mechanicky kotvena v přesazích k dřevěnému záklopu. Kotvení je provedeno rovnoběžně s prkny, tzn. že stabilizace fólie je závislá na únosnosti kotvení jednotlivých prken ke krokům. Tento způsob kotvení je zcela nedostatečný – fólii je nutné kotvit kolmo na směr pokládky prken. V případě nepříznivých povětrnostních podmínek může dojít k utržení fólie (foto /9/).**

foto /9/ Kotvení fólie rovnoběžně s orientací prken v záklopu horního pláště střechy

V rámci opravy střechy doporučujeme provedení demontáže celé skladby střechy až k úrovni nosné konstrukce. Novou skladbu střechy doporučujeme systémově řešit jako jednoplášťovou. Stabilizace skladby střechy kotvením je vzhledem ke zjištěným skutečnostem problematická / pravděpodobně neproveditelná (kotvení do děrovaných PZD desek tloušťky 9 cm, zkosené hrany PZD desek, předpoklad výskytu ocelových válcovaných profilů). Z tohoto důvodu navrhujeme stabilizaci skladby střechy lepením. Vzhledem k plánovanému osazení FVE na střechu doporučujeme tepelnou izolaci pevnosti v tlaku 150 kPa (EPS 150) a dále musí skladba splňovat požární klasifikaci Broof(t3).

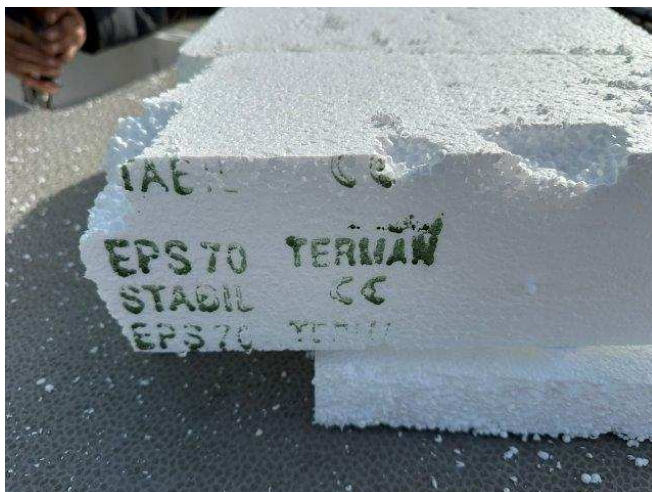
- Ve skladbě střechy je použita tepelná izolace nedostatečné pevnosti. Použit byl pěnový polystyren EPS 70 (tj. pevnost v tlaku při 10% stlačení 70 kPa) (foto /10/). Pro tento typ střech se obvykle používá pevnost 100 kPa. Desky tepelné izolace jsou ve skladbě volně položeny – není provedeno jejich pracovní uchycení (kotvením nebo lepením). Uchyceny jsou pouze ve spojích fólie (kotevní linie ve vzdálenosti cca 1,5 m). Může dojít k nežádoucím pohybům EPS ve skladbě střechy (vznik mezer – tepelných mostů).

foto /10/ Označení polystyrenu ve skladbě střechy EPS 70 Stabiz

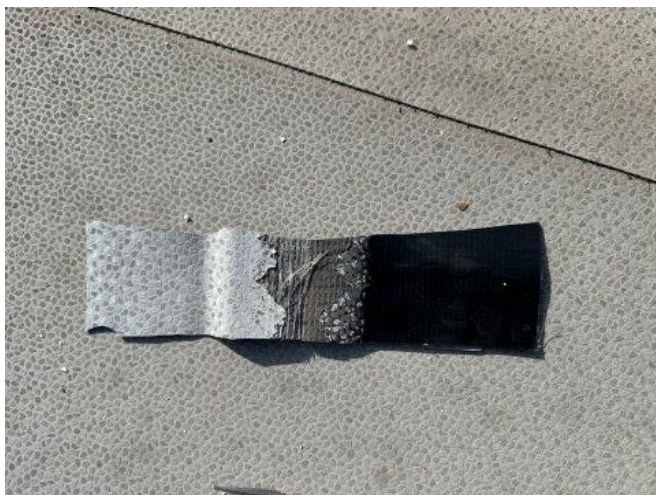
- V sondě S3 byla provedena orientační zkouška kvality provedení spoje roztržením. Při pokusu o roztržení došlo k delaminaci fólie ve spoji – lze konstatovat, že spoj je vyhovující (foto /11/).

foto /11/ Orientační zkouška kvality spoje hydroizolace – delaminace fólie v místě roztržení

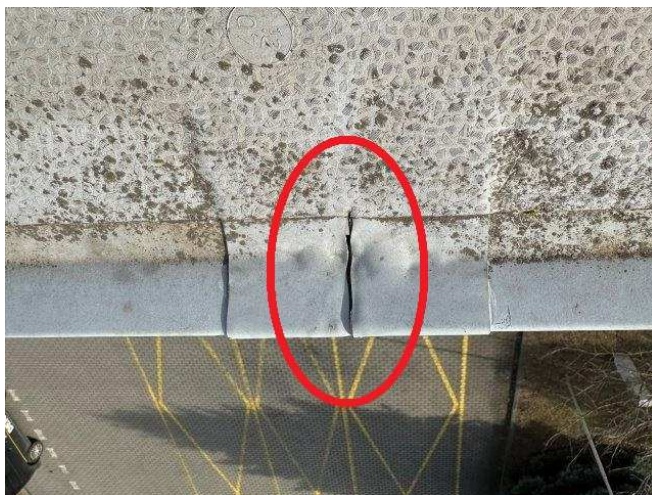
- Opakovaně bylo zjištěno roztržení fólie v místech přepáskování spojů poplastovaných plechů (závětná lišta) (foto /12/).

foto /12/ Roztržení fólie v místě přepáskování spojů poplastovaných plechů

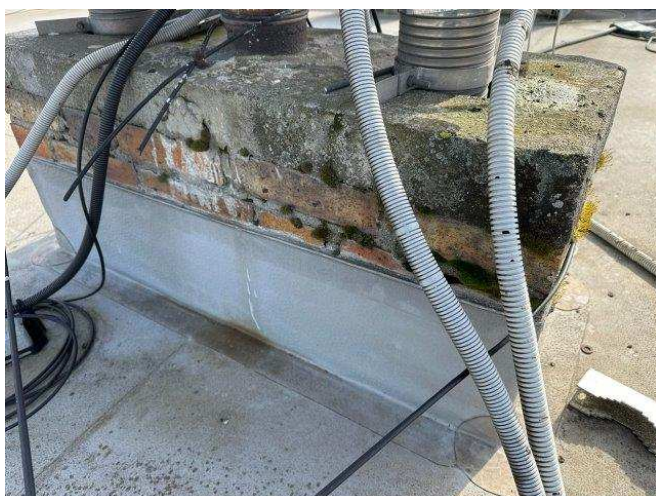
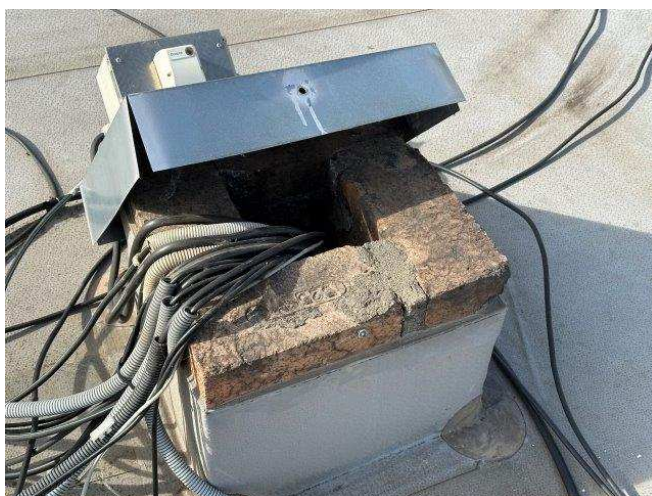
- Na prostupujících konstrukcích (komíny atd.) je fólie ukončena na stěnové liště a zatmelena. Vodotěsnost detailu je závislá na životnosti tmelu (obvykle 2-5 let). Obvyklým řešením je opatření detailu krycí lištou (foto /13/, foto /14/).

foto /13/ Ukončení hydroizolace na prostupujících konstrukcích -absence krycí lišty

foto /14/ Ukončení hydroizolace na prostupujících konstrukcích -absence krycí lišty

- Provedení nových omítek komínových těles. Ukončení asfaltového pásu na svislých plochách s přítláčnou lištou a následně lištou krycí.
- Systémové řešení detailů střechy (prostupy, odvětrání kanalizace atd.) – použití systémových tvarovek (např. TOPWET).
- Provedení nového hromosvodu na střeše, včetně následné revize (vedení hromosvodu doporučujeme řešit v koordinaci s osazením FVE).
